**KULTŪROS PAVELDO OBJEKTO BŪKLĖS PATIKRINIMO AKTAS**

2021-08-25 Nr. AV5-17

1. Pavadinimas: Užugirio dvaro sodybos, vad. Užugirio kiemu, pirmas ūkinis pastatas
  2. Unikalus kodas Kultūros vertybių registre: 27620
  3. Nekilnojamojo kultūros paveldo vertinimo tarybos akto patvirtinimo data ir numeris (jei aktas patvirtintas): 2012-04-30, Nr. KPD-AV-264;
  4. Adresas: Ukmergės rajono sav., Taujėnų sen., Užulėnio k.
  5. Valdytojas Ukmergės rajono savivaldybės administracija, BĮ, 188752174, Kęstučio a. 3, Ukmergė  
(vardas, pavardė, gyv. vieta, tel. numeris/juridinio asmens pavadinimas, teisinė forma, buveinė, kodas, tel. numeris)
- 
6. Paskelbtas ar nepaskelbtas saugomu kultūros paveldo objektu: Paskelbtas, 2005-04-29, Nr. IV-190.
  7. Ankstesnio būklės patikrinimo akto data ir numeris —

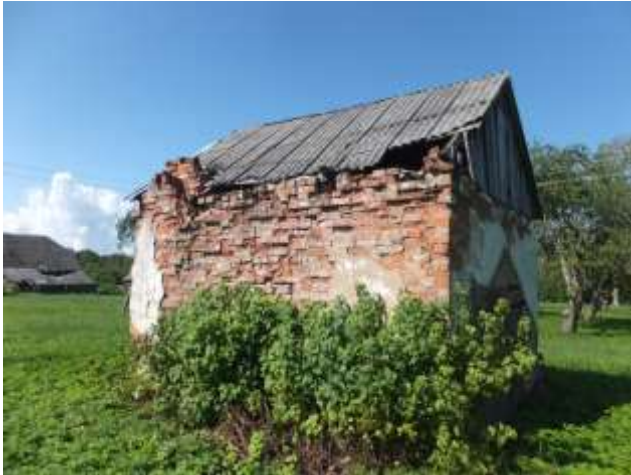
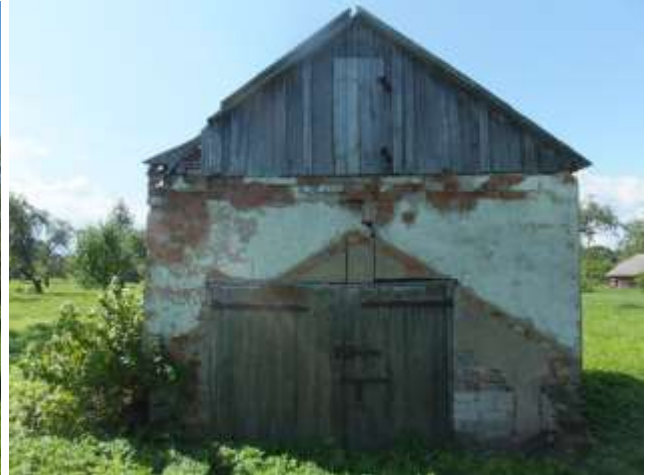
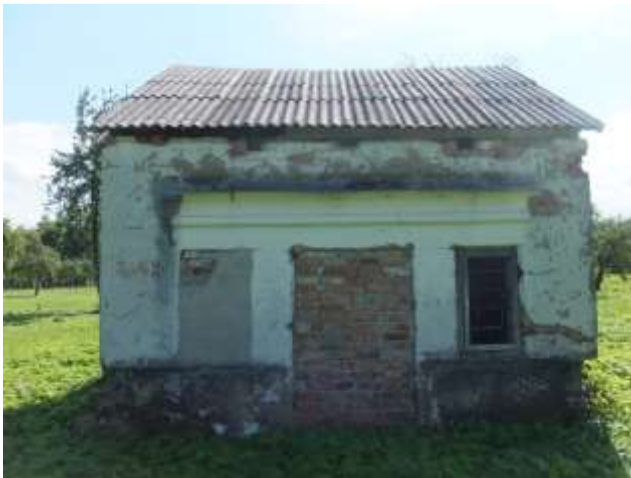
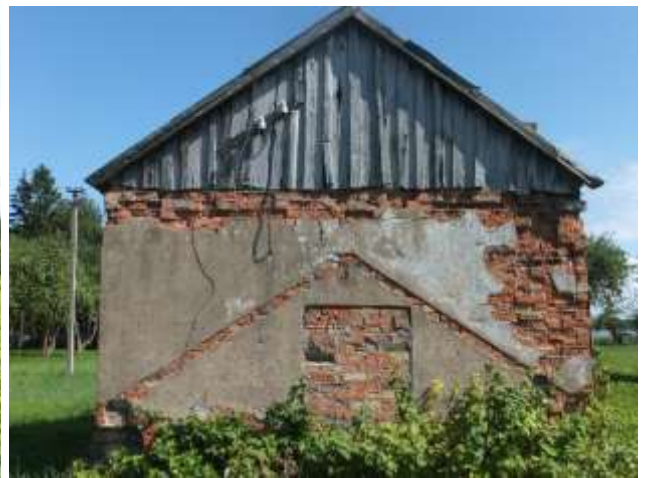
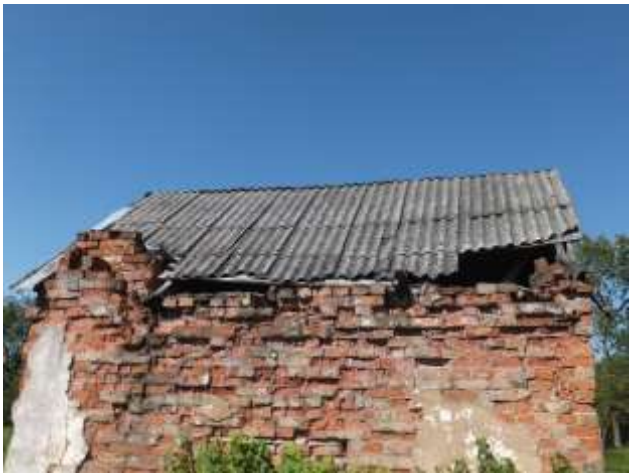
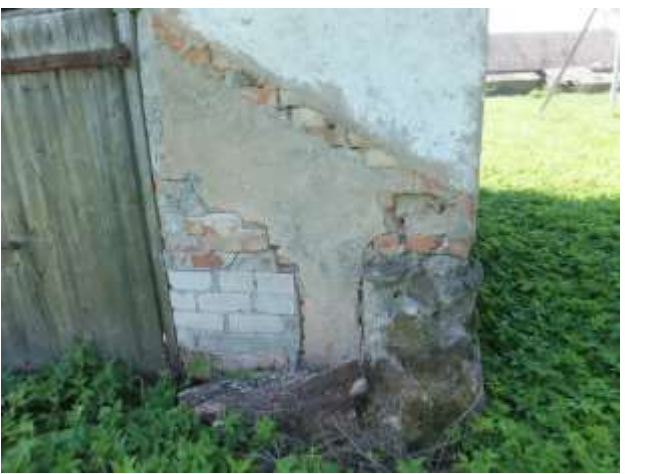
13. Fotofiksacija, 1 lapas .

10. Išvados apie kultūros paveldo objekto fizinės būklės pokytį: Tūris – kompaktinis, stačiakampio formos plano, 1 a. su pastoge, stogo forma – dvišlaitė, būklė blogėjanti, konstrukcijos ties kraštinėmis sulūžusios. Stogo danga – šiferinė, būklė blogėjanti, kraštinėje lūžę šiferio lakštai, atsivėrusios ertmės. Dūmtraukio vieta PV fasade būklė blogėjanti, išlikusi tik dalis dūmtraukio stogo šlaite, pastebimas tolesnis dūmtraukio mūro konstrukcijų yrimas. Išorinių kapitalinių sienų tinklas – būklė blogėjanti. Molio plytų sienų mūras smarkiai aptrupėjęs PV fasade. Tinkuoto plytų mūro stačiakampio profilio traukos ŠV fasade – būklė patenkinama, pastebėtas įstrižinis skilimas. Tinko tipas – būklė blogėjanti. Visuose fasaduose dideli plotai nubyrėjusio tinko, o ten kur jis likęs – skilimai. Lauko akmenų mūro pamatas su cokoliu – būklė blogėjanti, cokolis suskilinėjęs. Medinės gegninės stogo konstrukcijos – būklė patenkinama.

12. Išvados apie kultūros paveldo objekto aplinkos būklės pokytį: Objekto aplinka netvarkoma. Apaugęs krūmokšniais, žole. Nėra tinkamo priėjimo.
