KULTŪROS PAVELDO OBJEKTO BŪKLĖS PATIKRINIMO AKTAS

2021-08-25 Nr. AV5-19

1. Pavadinimas: Užugirio dvaro sodybos, vad. Užugirio kiemu, rūkykla
2. Unikalus kodas Kultūros vertybių registre: 27613
3. Nekilnojamojo kultūros paveldo vertinimo tarybos akto patvirtinimo data ir numeris (jei aktas patvirtintas): 2012-04-30, Nr. KPD-AV-264;
4. Adresas: Ukmergės rajono sav., Taujėnų sen., Užulėnio k.
5. Valdytojas Ukmergės rajono savivaldybės administracija, BĮ, 188752174, Kęstučio a. 3, Ukmergė
(vardas, pavardė, gyv. vieta, tel. numeris/juridinio asmens pavadinimas, teisinė forma, buveinė, kodas, tel. numeris)

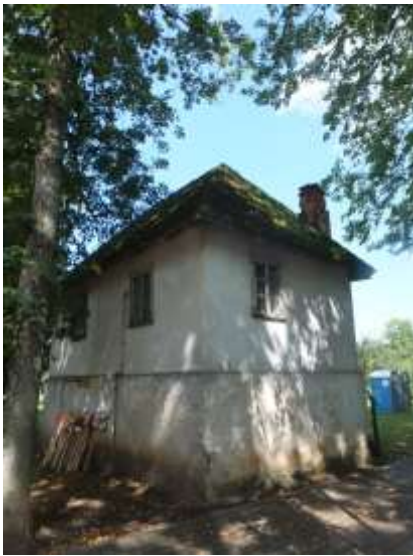
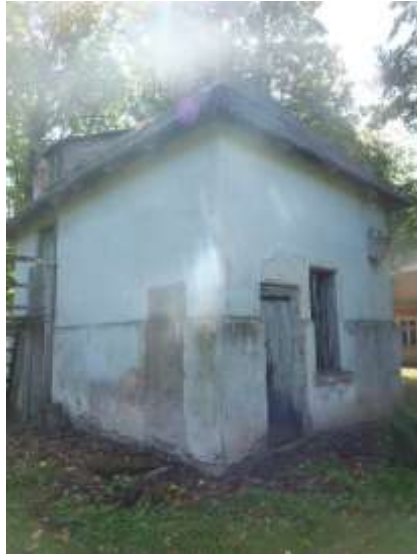
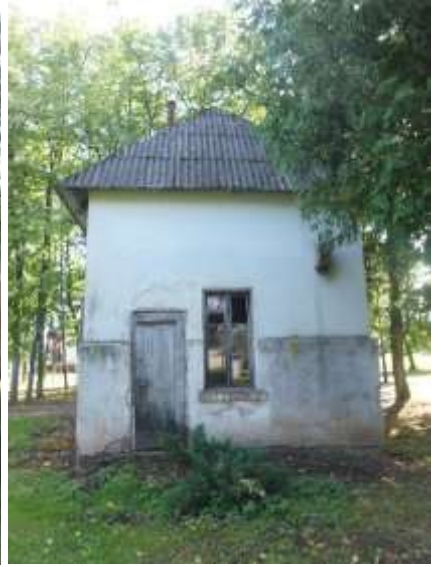
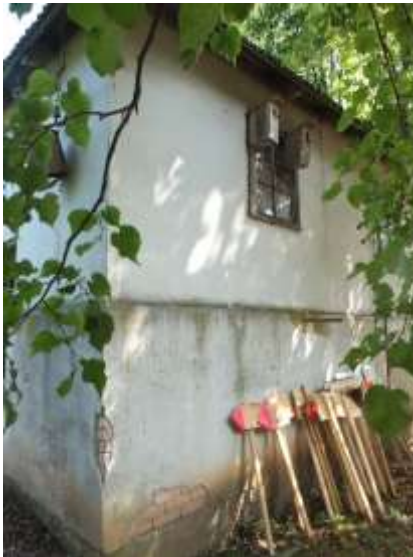
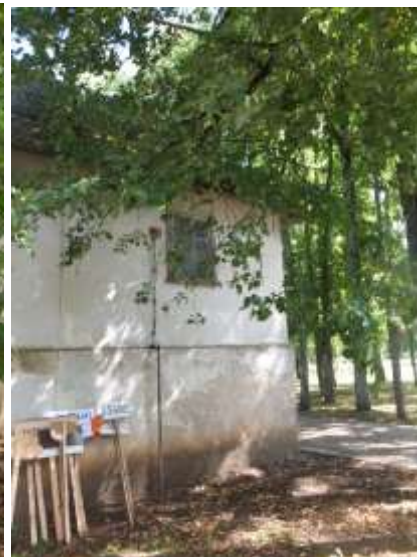
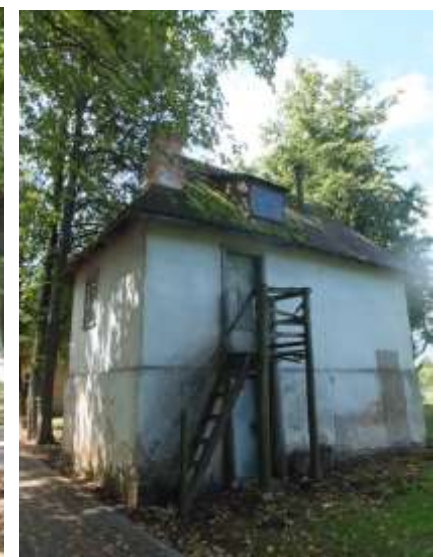
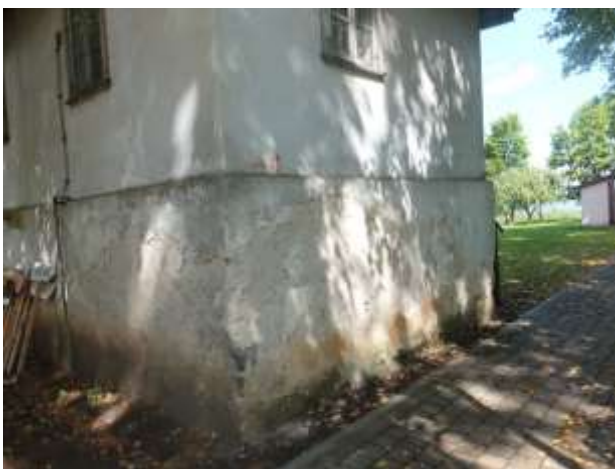
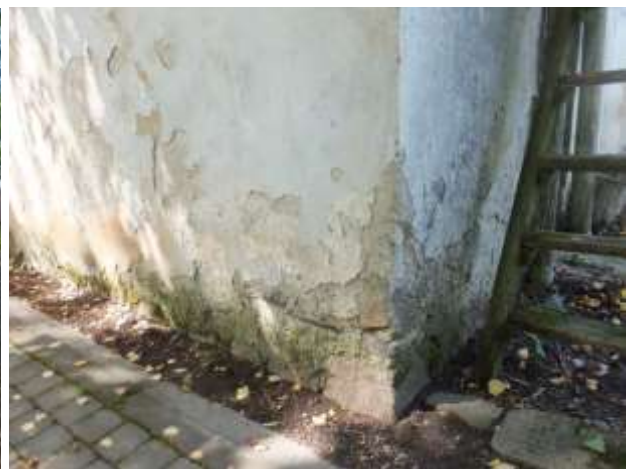
13. Fotofiksacija, 1 lapas .

10. Išvados apie kultūros paveldo objekto fizinės būklės pokytį: Tūris – kompaktinis, stačiakampio formos plano, 2 a. su pastoge. Stogo forma – šlaitinė, būklė patenkinama. Stogo danga – šiferinė, būklė patenkinama, danga smarkiai apsamojusi. Molio plytų mūro dūmtraukis – būklė blogėjanti. Dūmtraukio konstrukcijos pažeistos, byra plytos, taip pat daug kur sunykusios mūro siūlės. Tinko tipas – būklė blogėjanti. Pirmame aukšte tinkas suskilinėjęs, yra plotų, kuriuose ir nubyrėjęs. ŠR fasado sienoje matomas skilimas ties vieta, nuo kurios sovietmečiu buvo praplėstas pastatas. Lauko akmenų mūro pamatas – būklė patenkinama. Molio plytų mūro sienos – būklė patenkinama. Gegnių mediniai profiliuoti galai – būklė blogėjanti, pastebėti susidarę plyšiai, kai kuriose vietose yra vabzdžių pažaida.
