KULTŪROS PAVELDO OBJEKTO BŪKLĖS PATIKRINIMO AKTAS

2021-10-22 Nr. AV5-29

1. Pavadinimas: Paobelio dvaro sodybos svirnas
2. Unikalus kodas Kultūros vertybių registre: 36217
3. Nekilnojamojo kultūros paveldo vertinimo tarybos akto patvirtinimo data ir numeris (jei aktas patvirtintas):
2012-01-31, Nr. KPD-RM-1710
4. Adresas: Ukmergės raj. sav., Siesikų sen., Tulpiakiečio km.
5. Valdytojas: _____
(vardas, pavardė, gyv. vieta, tel. numeris/juridinio asmens pavadinimas, teisinė forma, buveinė, kodas, tel. numeris)
6. Paskelbtas ar nepaskelbtas saugomu kultūros paveldo objektu: Nepaskelbtas.
7. Ankstesnio būklės patikrinimo akto data ir numeris: _____

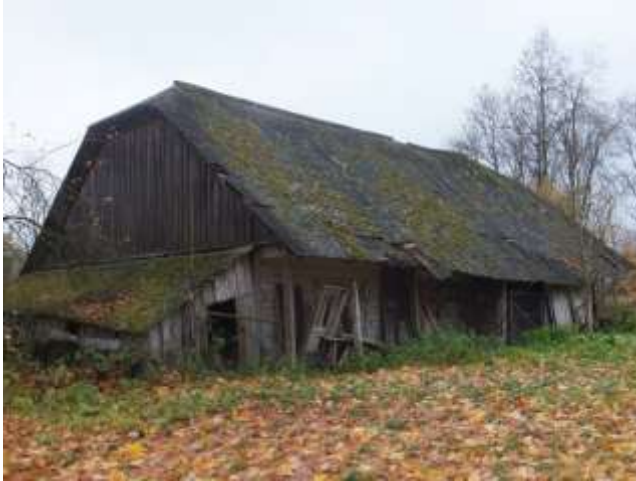
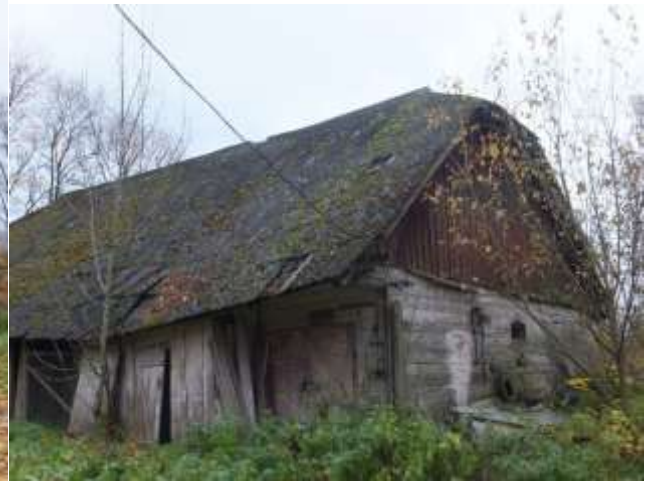
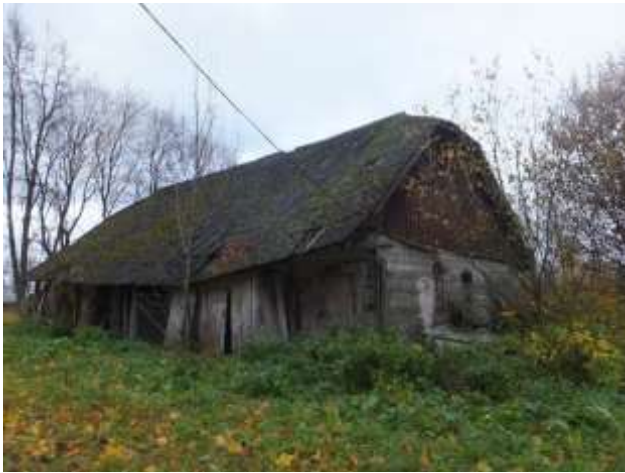
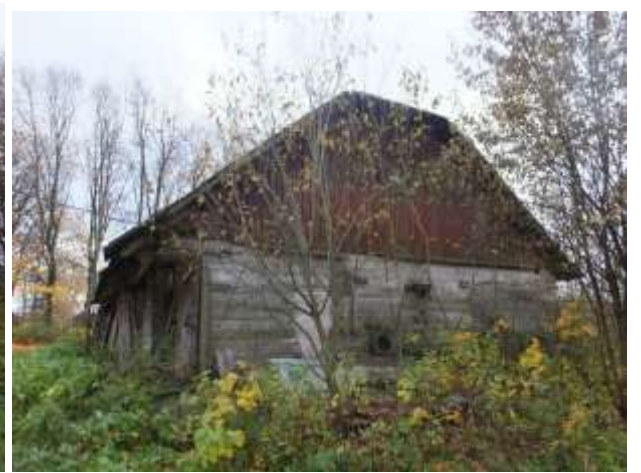
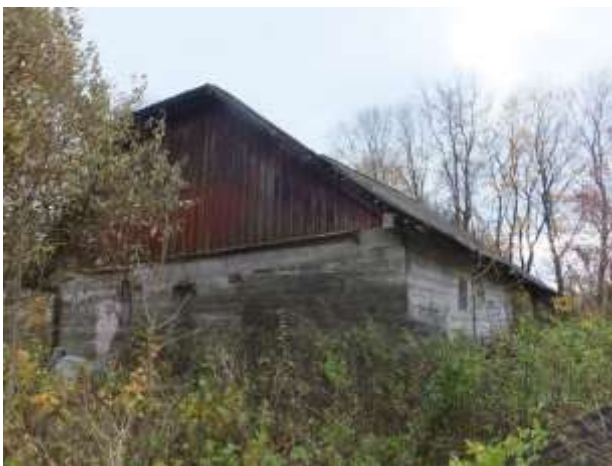
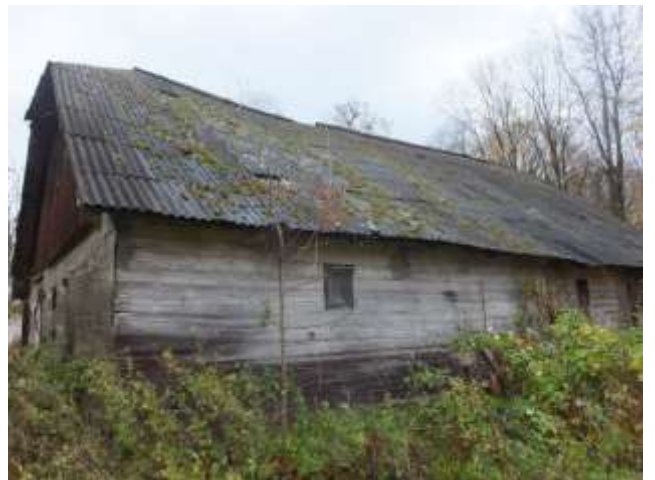
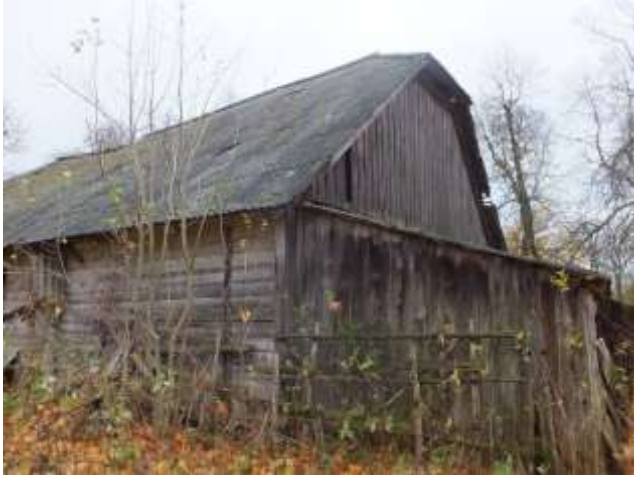
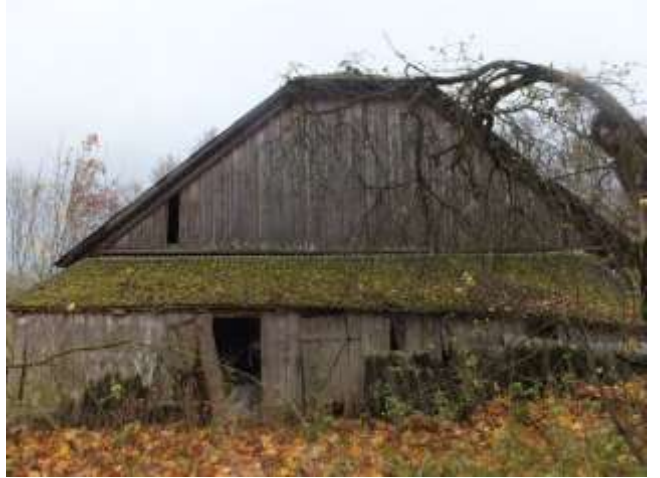
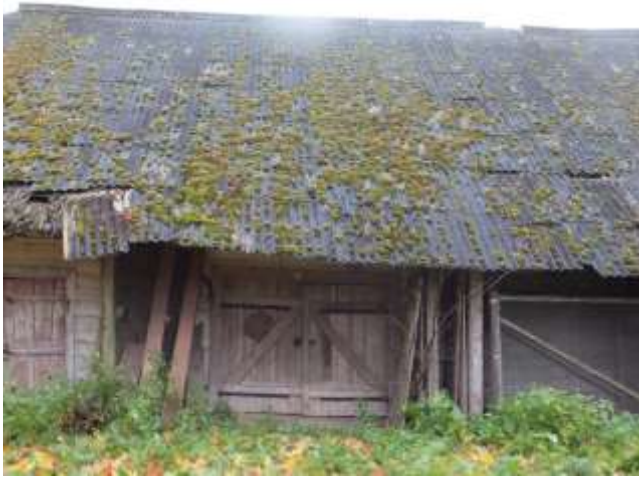
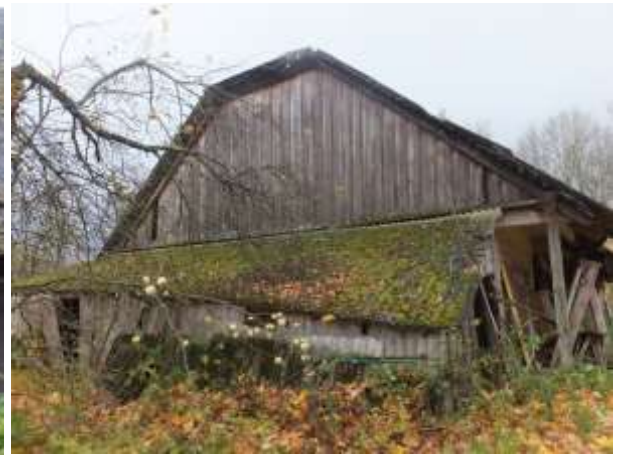
13. Fotofiksacija, 2 lapai.

10. Išvados apie kultūros paveldo objekto fizinės būklės pokytį: Tūris – kompaktinis, stačiakampio plano, 1 aukšto su pastoge, stogo forma –pusvalminė, danga šiferinė, būklė blogėja. Stogo konstrukcijos pažeistos, ties svirno viduriu matomas stogo įlinkis. Šiferiniai lakštai smarkiai apsamoję, kai kuriose vietose lūžę ir nukritę, likę nemažai atvirų ertmių stoge. Rytinio fasado priesvirnis su stogo užlaida, priesvirnio stulpų tipas – būklė bloga. Priesvirnio konstrukcijos lūžusios, todėl bet kuriuo metu gresia visiškas priesvirnio sugriuvimas. Fasadų apdaila ir puošyba: skydų apkalimas vertikaliomis medinėmis lentomis- būklė blogėja. Kai kurios lentos lūžusios ir supuvusios, jų vietose skyde atsivėrusios ertmės. Akmenų mūro pamatas – būklė patenkinama. Pamatas apaugęs įvairiais menkaverčiais augalais.

12. Išvados apie kultūros paveldo objekto aplinkos būklės pokytį: Aplinka neprižiūrima ir netvarkoma. Objektas apaugęs menkaverčiais augalais, šalia jo kraunamos statybinės atliekos.
