**KULTŪROS PAVELDO OBJEKTO BŪKLĖS PATIKRINIMO AKTAS**

2021-11-25 Nr. AV5-36

1. Pavadinimas: Veprių Rožinio Švč. Mergelės Marijos bažnyčios statinių komplekso Kristaus kapo koplyčia
  2. Unikalus kodas Kultūros vertybių registre 38016
  3. Nekilnojamojo kultūros paveldo vertinimo tarybos akto patvirtinimo data ir numeris (jei aktas patvirtintas) 2014-06-10, KPD – RM-2123;
  4. Adresas: Ukmergės rajono sav., Veprių sen., Veprių mstl.
  5. Valdytojas: Veprių Švč. Mergelės Marijos Rožančinės parapija, Veprių mstl., +370 699 56179  
(vardas, pavardė, gyv. vieta, tel. numeris/juridinio asmens pavadinimas, teisinė forma, buveinė, kodas, tel. numeris)
- 
6. Paskelbtas ar nepaskelbtas saugomu kultūros paveldo objektu: Paskelbtas, 2015-05-05, Nr. IV-285.
  7. Ankstesnio būklės patikrinimo akto data ir numeris —

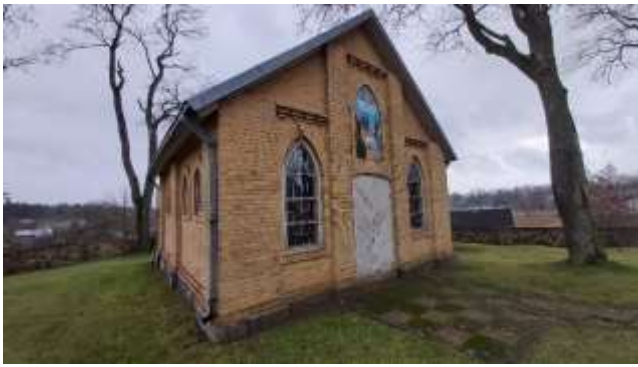
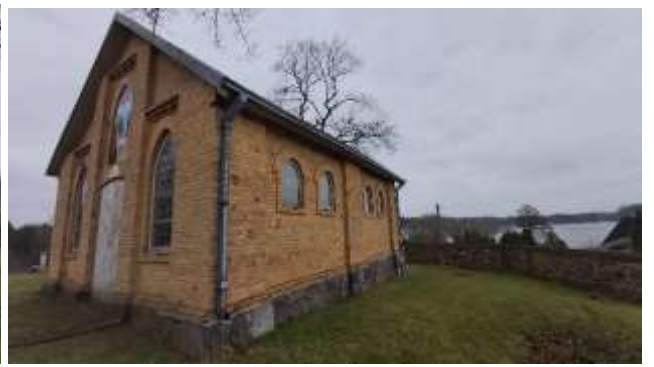
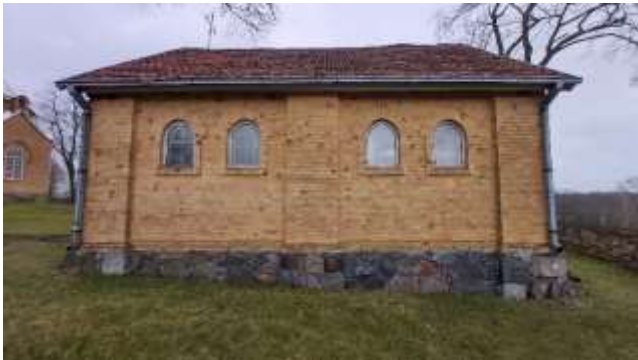
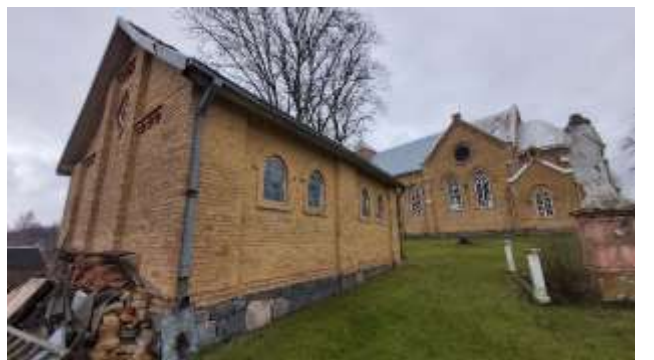
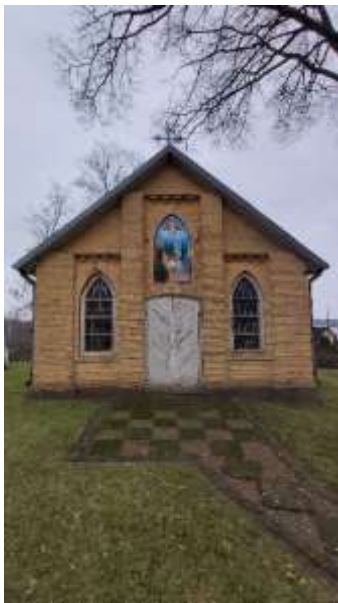
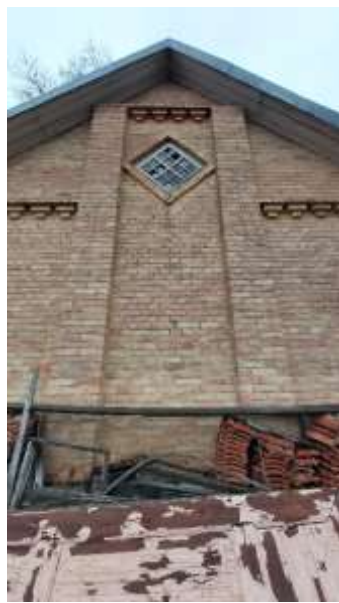
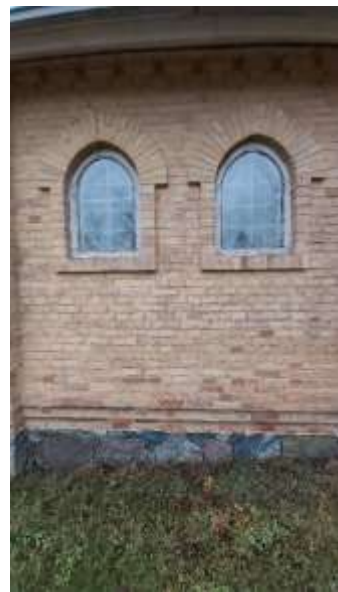
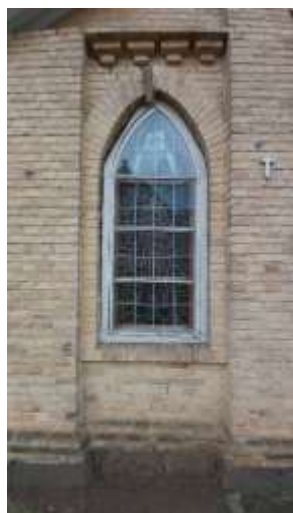
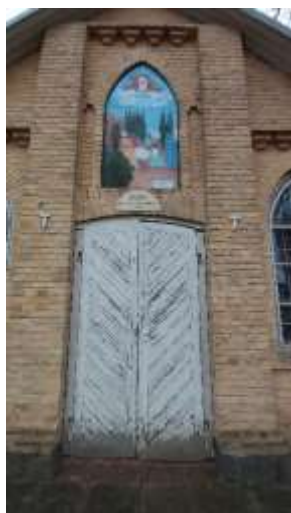
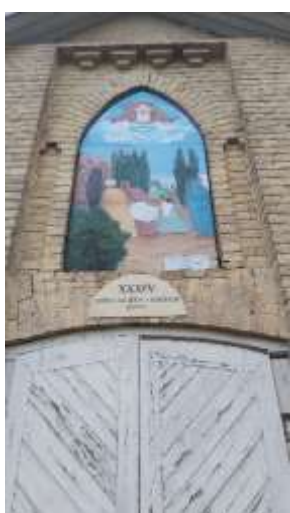
13. Fotofiksacija,   1   lapas.

10. Išvados apie kultūros paveldo objekto fizinės būklės pokytį: Tūris – kompaktinis, stačiakampio plano 1 a. Stogo forma – dvišlaitė, būklė gera. Stogo danga – molinių čerpių, būklė blogėjanti. Dauguma čerpių skilusios, apaugusios samanomis. Smailiaarkės langų angos V, Š ir R fasaduose, rombo formos lango anga P fasade, segmentinės sėamos durų anga Š fasade – būklė blogėja. Langų angų apvaduose įvairaus dydžio skilimai, taip pat apvadų kraštinės pažeistos - trupa plytos. „Plytų stiliaus“ fasadų architektūrinio sprendimo visuma – būklė gera. Geltonų plytų mūro fasadų reljefinis dekoras – būklė gera. Ant skardos tapytas paveikslas simbolizuojantis Kryžiaus kelio stotį XXXIV, pagrindinio fasado viršuje, smailiaarkėje nišoje – būklė blogėjanti. Paveikslas savavališkai buvo „restauruotas“, būtina atlikti profesionalius restauravimo darbus – nuimti užtapytą dažų sluoksnį, atkurti kompoziciją ir figūrų simetriškumą, plastiškumą. Pamatas su tašytų lauko akmenų mūro cokoliu – būklė gera. Medinės dvivėrės durys – būklė blogėjanti. Durys šiek tiek iškrypusios, pastebimi atsiradę plyšiai tarp medinių lentų, nusilupęs dažų sluoksnis.
