**KULTŪROS PAVELDO OBJEKTO BŪKLĖS PATIKRINIMO AKTAS**

2021-11-25 Nr. AV5-37

1. Pavadinimas: Veprių Rožinio Švč. Mergelės Marijos bažnyčios statinių komplekso šventoriaus tvora su vartais
2. Unikalus kodas Kultūros vertybių registre 38017
3. Nekilnojamojo kultūros paveldo vertinimo tarybos akto patvirtinimo data ir numeris (jei aktas patvirtintas) 2014-06-10, KPD – RM-2123;
4. Adresas: Ukmergės rajono sav., Veprių sen., Veprių mstl.
5. Valdytojas: Veprių Švč. Mergelės Marijos Rožančinės parapija, Veprių mstl., +370 699 56179  
(vardas, pavardė, gyv. vieta, tel. numeris/juridinio asmens pavadinimas, teisinė forma, buveinė, kodas, tel. numeris)
6. Paskelbtas ar nepaskelbtas saugomu kultūros paveldo objektu: Paskelbtas, 2015-05-05, Nr. IV-285.
7. Ankstesnio būklės patikrinimo akto data ir numeris –

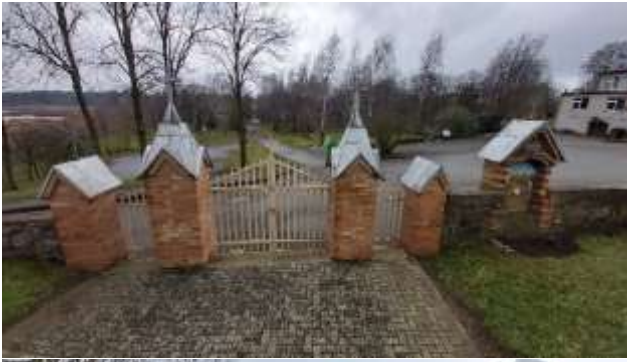
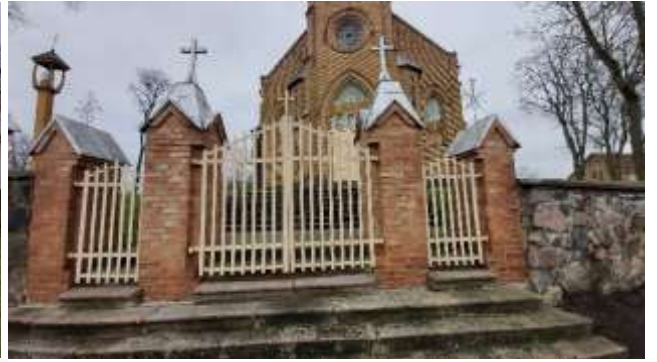
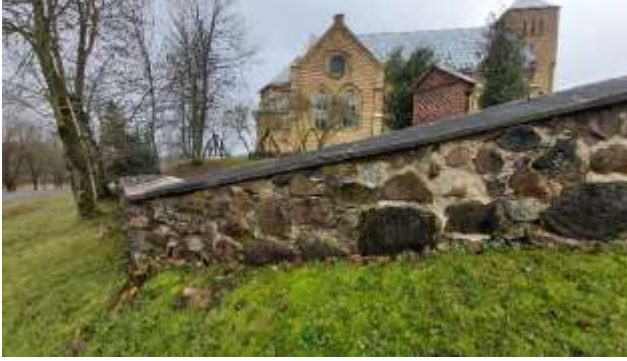
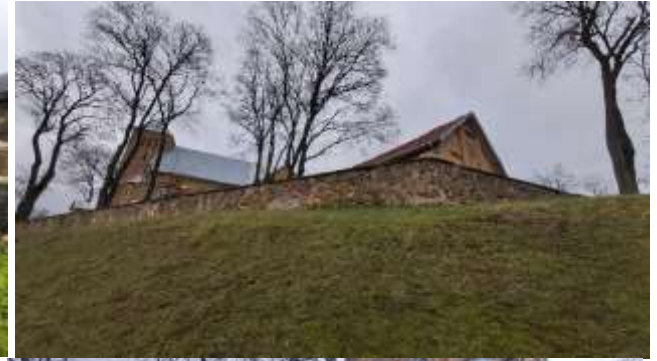
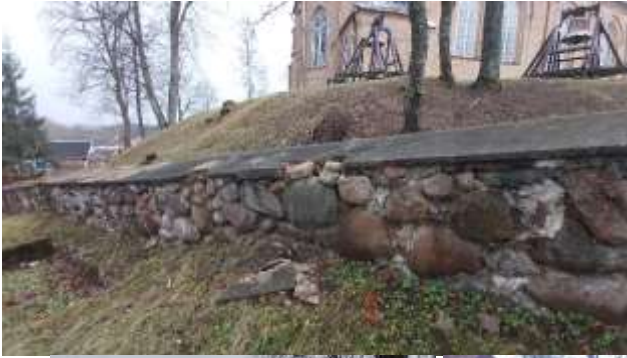
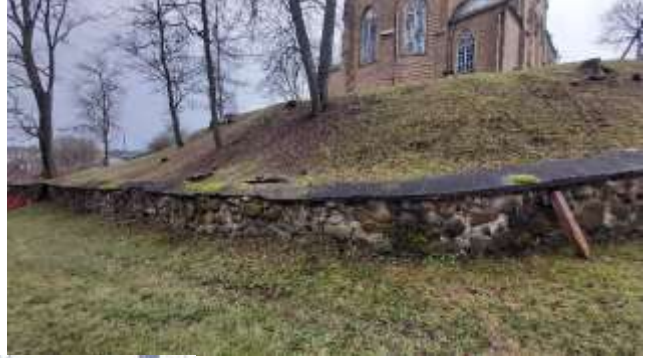
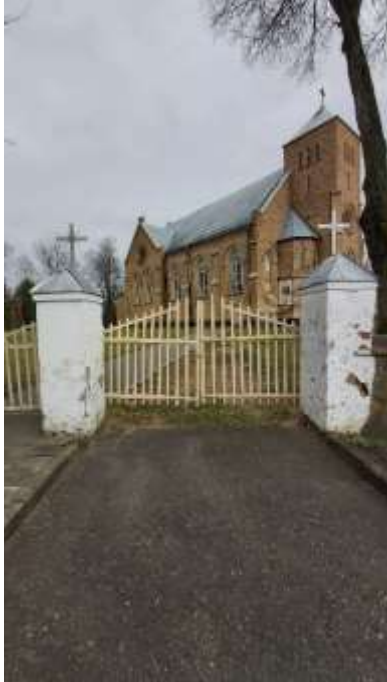
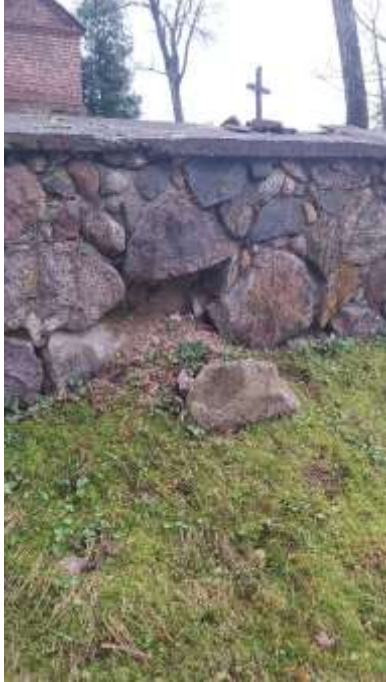
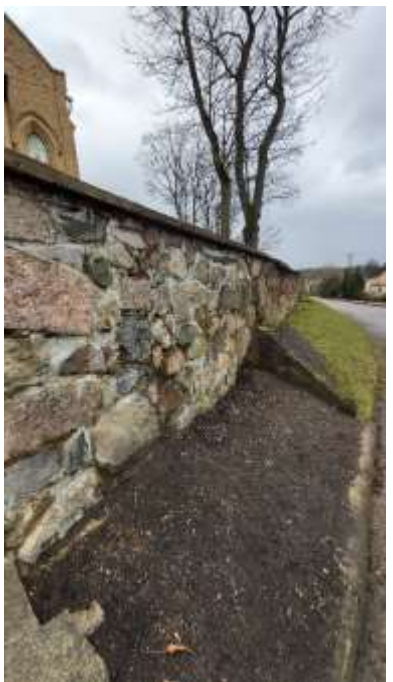
13. Fotofiksacija, 1 lapas.

10. Išvados apie kultūros paveldo objekto fizinės būklės pokytį: Netaisyklingo daugiakampio formos, šventoriaus perimetrinis aptvėrimas su 3 vartais – didžiais V pusėje, pagalbinais ŠV kampe ir antraisiais pagalbiniais varteliais PR kampe – būklė gera. Stogo forma – vienslaidė tvoros, vartų stulpų – dvišlaitė ir keturšlaitė, būklė gera. Stogo danga – skardos lakštai su vertikaliomis iškilėmis sujungimo siūlėmis – būklė gera. Iškilios siūlės ir lakštų kraštinės aplankstytos. Plytų mūro kvadratinio skerspjuvio vartų stulpai – būklė gera. Kryžiaus kelio XXXIV stoties koplytėlė greta Didžiųjų vartų tvoros linijoje – būklė patenkinama. Nugarinėje pusėje dešinės kraštinės plytos atrupėjusios. Pamatai – būklė gera. Stambių akmenų mūro tvora – būklė blogėjanti. Irančios mūro siūlės, iškritę akmenys, įvairaus dydžio įskilimai, vietomis tvora pakrypusi. Vartai – geltonų ir raudonų plytų mūro – būklė gera, vieneri – tinkuoti, būklė blogėjanti. Nubyrėjusio tinko plotai. Metalų juostelių, sujungtų kniedėmis varčių tipai – būklė gera.
