KULTŪROS PAVELDO OBJEKTO BŪKLĖS PATIKRINIMO AKTAS

2021-11-25 Nr. AV5-44

1. Pavadinimas: Leonpolio dvaro sodybos kumetynas
2. Unikalus kodas Kultūros vertybių registre: 31021
3. Nekilnojamojo kultūros paveldo vertinimo tarybos akto patvirtinimo data ir numeris (jei aktas patvirtintas) 2006-12-06, KPD – RM-131;
4. Adresas: Ukmergės rajono sav., Deltuvos sen., Leonpolio k.
5. Valdytojas: UAB „Ekomarket“, 300121250, Sodo g. 12, Leonpolio k., +370 687 47460
(vardas, pavardė, gyv. vieta, tel. numeris/juridinio asmens pavadinimas, teisinė forma, buveinė, kodas, tel. numeris)
6. Paskelbtas ar nepaskelbtas saugomu kultūros paveldo objektu: Nepaskelbtas.
7. Ankstesnio būklės patikrinimo akto data ir numeris 2005-10-19, Nr.3

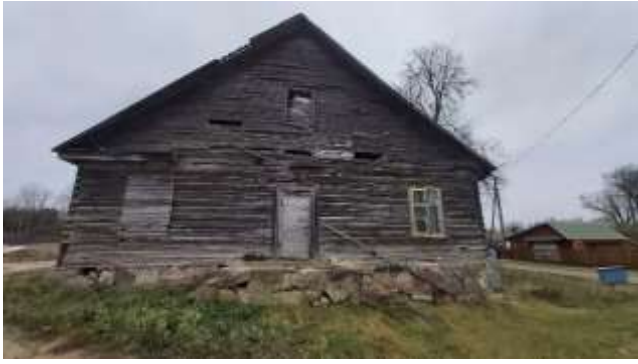
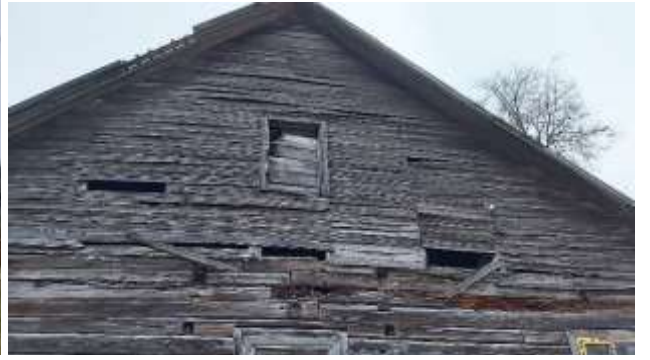
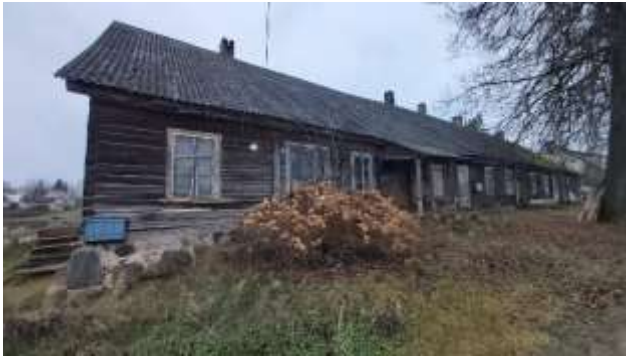
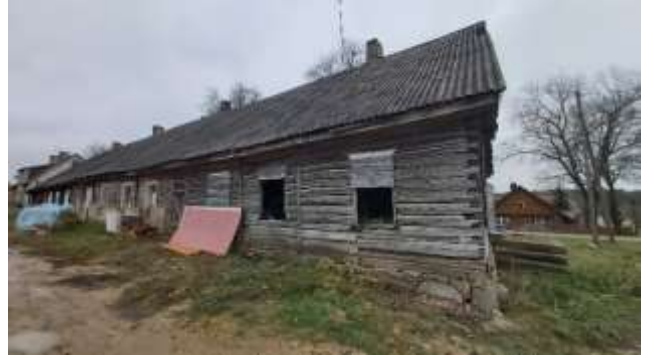
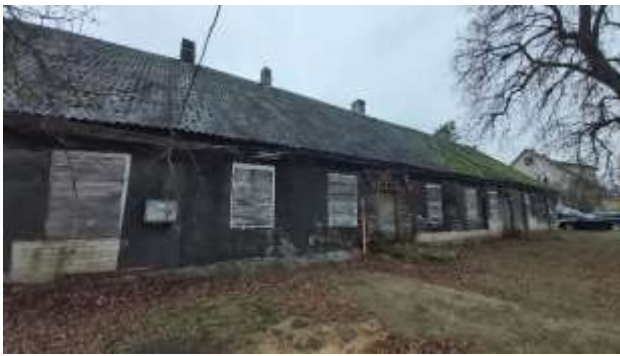
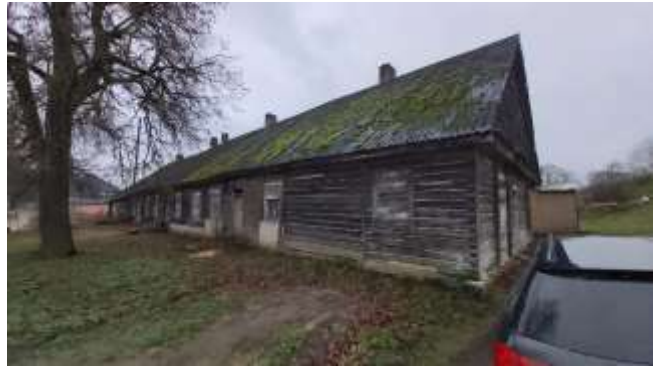
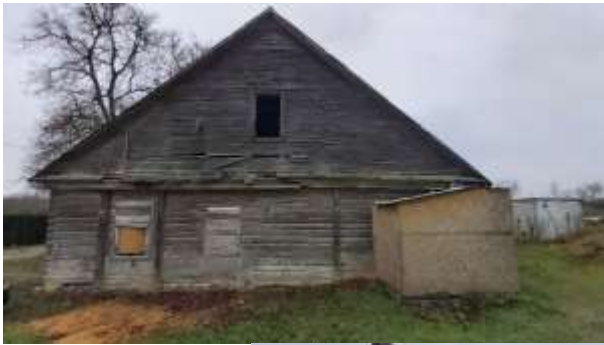
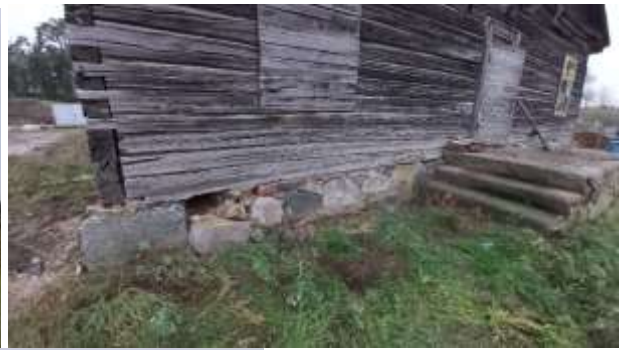
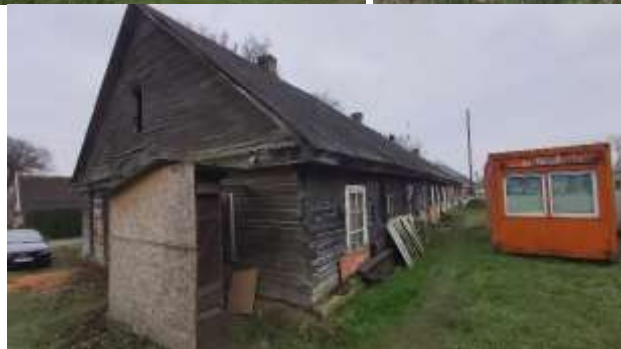
13. Fotofiksacija, 1 lapas.

10. Išvados apie kultūros paveldo objekto fizinės būklės pokytį: Tūris – kompaktinis, 1 aukšto su pastoge, stogo forma dvišlaitė, danga –šiferinė – būklė blogėjanti. Stogo danga apsamojusi, kai kuriose vietose nukritęs arba sulūžęs šiferis. Kapitalinių sienų tinklas, liaudiškasis sprendimas, medinių rastų sienų tipas – būklė blogėjanti. Fasadų medinės lentelės sulūžusios, vietomis visai nukritusios, pastebimos vabzdžių padarytos skylės. Akmens mūro pamatas – būklė blogėjanti. Akmens pamato mūro siūlės, kai kuriose vietose ištrupėjusios, akmenys judantys, taip pat pastebėtos nemažos skylės pamate, dingę pamatui naudoti akmenys. Medinių langų skaidymo tipas – būklė blogėjanti. Kai kurių langų stiklo paketai išdaužti, sunaikintas skaidymo tipas, langai užkalti medinėmis lentomis. Išlikę langai prastos būklės –skaidymo tipas sudarkytas izoliacinėmis putomis.

12. Išvados apie kultūros paveldo objekto aplinkos būklės pokytį: Aplinka neprižiūrima, netvarkoma.
