**KULTŪROS PAVELDO OBJEKTO BŪKLĖS PATIKRINIMO AKTAS**

2021-08-25 Nr. AV5-8

1. Pavadinimas: Užugirio dvaro sodybos, vad. Užugirio kiemu, antras ūkinis pastatas
2. Unikalus kodas Kultūros vertybių registre: 27622
3. Nekilnojamojo kultūros paveldo vertinimo tarybos akto patvirtinimo data ir numeris (jei aktas patvirtintas): 2012-04-30, Nr. KPD-AV-264;
4. Adresas: Ukmergės rajono sav., Taujėnų sen., Užulėnio k.
5. Valdytojas Ukmergės rajono savivaldybės administracija, BĮ, 188752174, Kęstučio a. 3, Ukmergė  
(vardas, pavardė, gyv. vieta, tel. numeris/juridinio asmens pavadinimas, teisinė forma, buveinė, kodas, tel. numeris)
6. Paskelbtas ar nepaskelbtas saugomu kultūros paveldo objektu: Paskelbtas, 2005-04-29, Nr. IV-190.
7. Ankstesnio būklės patikrinimo akto data ir numeris \_\_\_\_\_ – \_\_\_\_\_

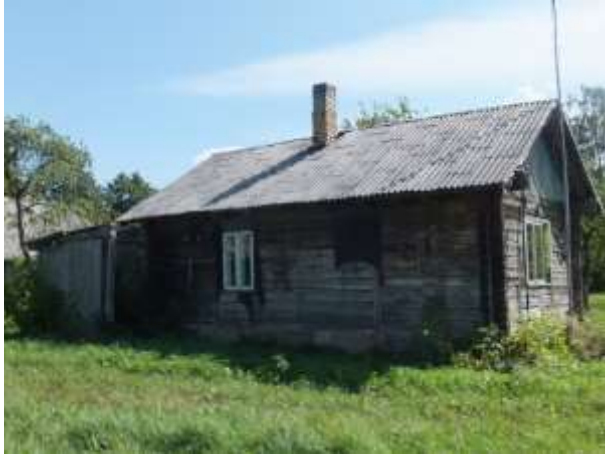
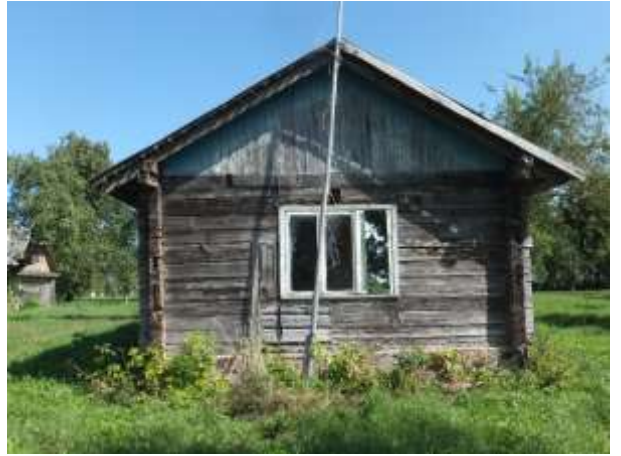
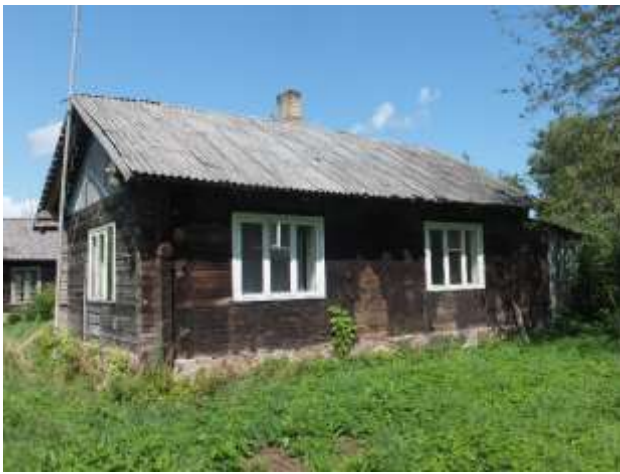
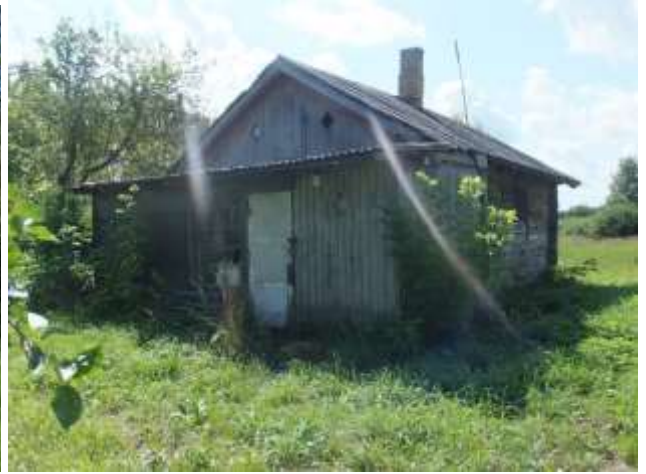
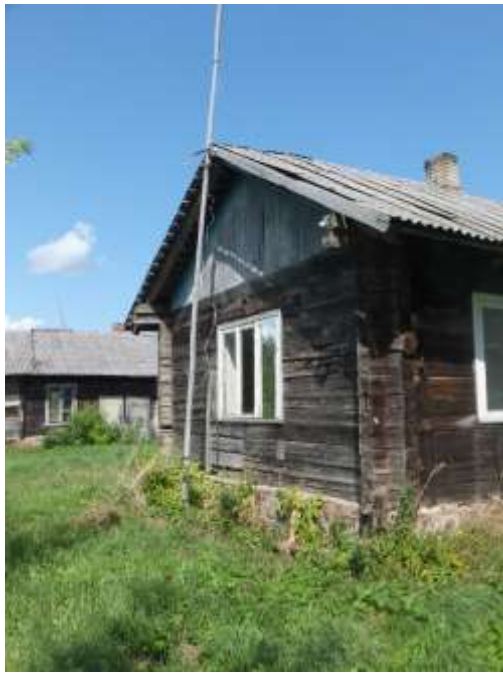
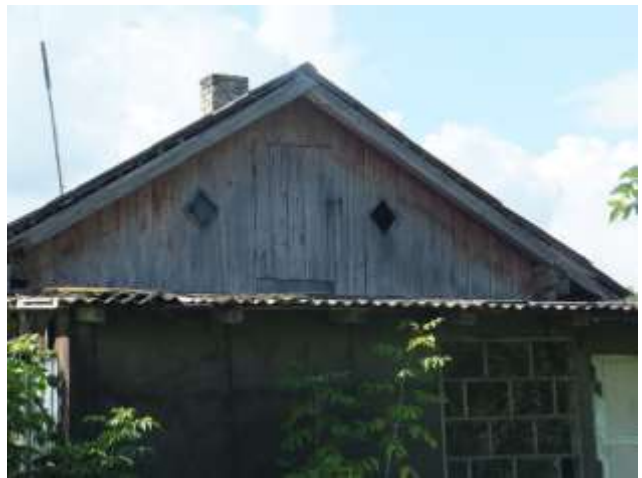
13. Fotofiksacija, 1 lapas.

10. Išvados apie kultūros paveldo objekto fizinės būklės pokytį: Tūris – kompaktinis, stačiakampio formos plano, 1 aukšto su pastoge, prie šiaurės rytų fasado sovietmečiu buvo pristatytas priestatas. Stogo forma – dvišlaitė, stogo konstrukcija, medinių gegnių su galais– būklė patenkinama. Pamatas su skeltų akmenų mūro cokoliu – būklė gera. Medinių apipjautų rąstų, kampuose sujungtų į kertes, sienų tipas – būklė blogėja. Pietvakarinio fasado sienų rąstų konstrukcija sutrūnijusi. Rąstai kerčių galuose taip pat sutrūniję.

12. Išvados apie kultūros paveldo objekto aplinkos būklės pokytį: Aplinka neprižiūrima. Objektas apaugęs menkaverčiais augalais, nėra tinkamo priėjimo prie jo.
