KULTŪROS PAVELDO OBJEKTO BŪKLĖS PATIKRINIMO AKTAS

2021-11-25 Nr. AV5-50

1. Pavadinimas: Leonpolio dvaro sodybos svirnas
2. Unikalus kodas Kultūros vertybių registre: 31017
3. Nekilnojamojo kultūros paveldo vertinimo tarybos akto patvirtinimo data ir numeris (jei aktas patvirtintas) 2006-12-06, KPD – RM-131;
4. Adresas: Ukmergės rajono sav., Deltuvos sen., Leonpolio k.
5. Valdytojas: –
(vardas, pavardė, gyv. vieta, tel. numeris/juridinio asmens pavadinimas, teisinė forma, buveinė, kodas, tel. numeris)

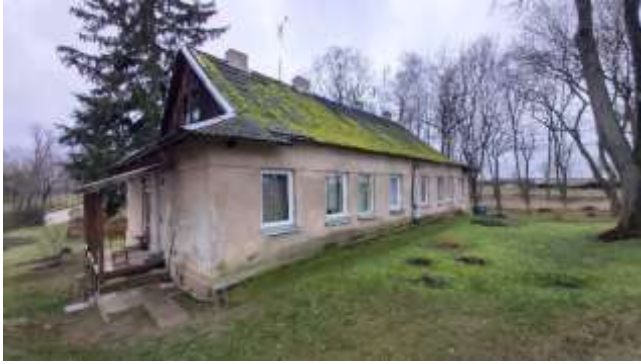
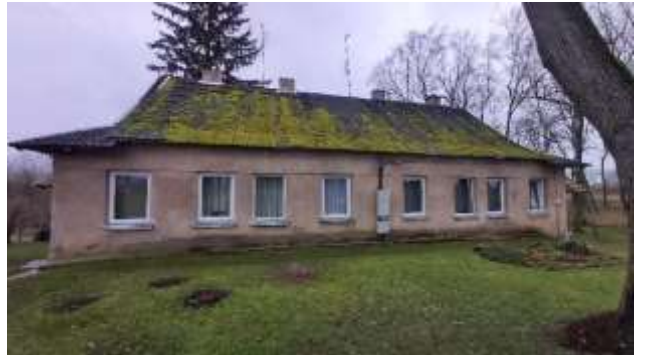
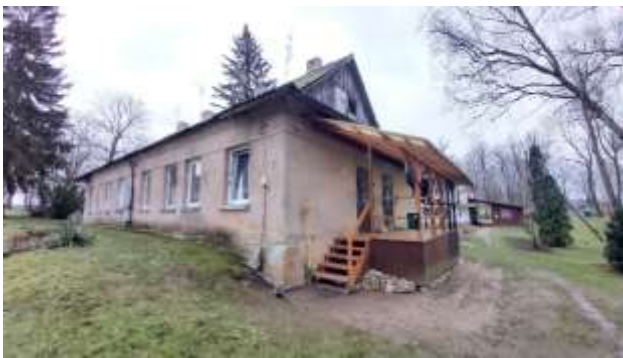
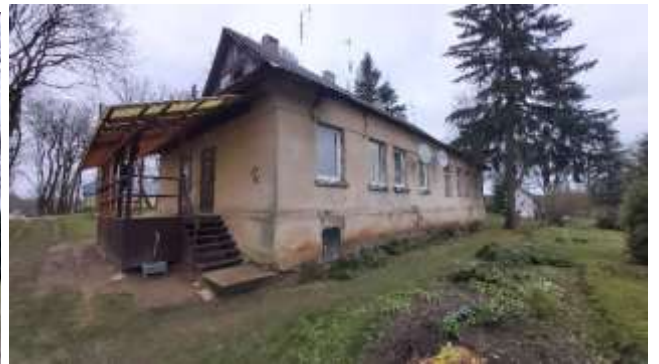
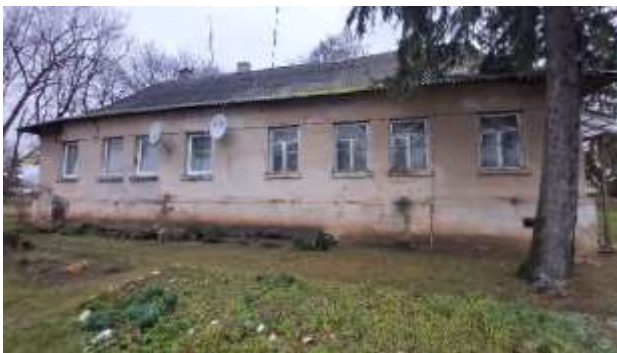
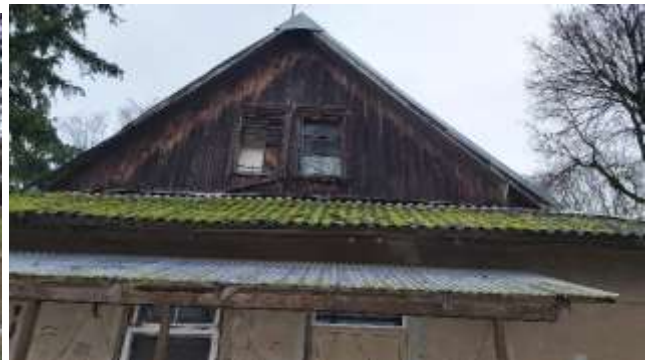
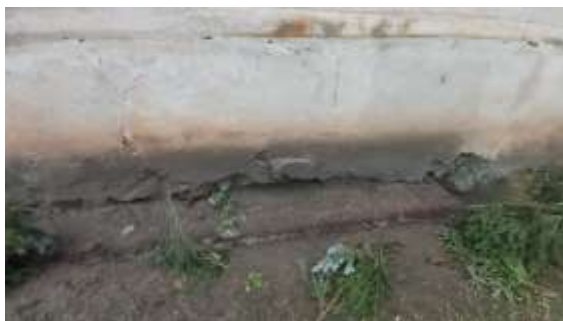
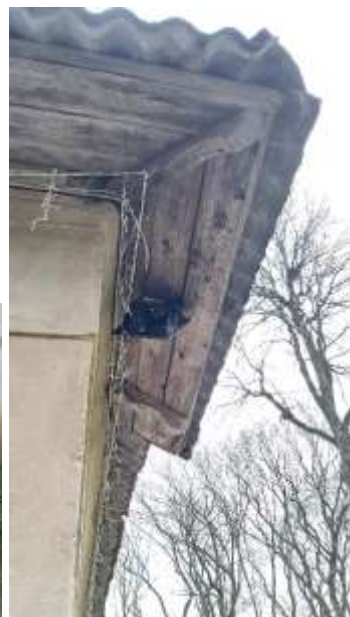
13. Fotofiksacija, 1 lapas.

10. Išvados apie kultūros paveldo objekto fizinės būklės pokytį: Tūris – kompaktinis, 1 aukšto su pastoge. Stogo forma – dvišlaitė, valminė – būklė patenkinama. Stogo danga apaugusi samanomis, kai kuriose vietose lūžęs šiferis. Profiliuoti gegnių galai – būklė nepakitusi. Akmens mūro pamatas – būklė blogėjanti. Apžiūros metu pastebėti pamato įtrūkimai, tinko byrėjimas. Kai kuriose vietose pamate smarkiai ištrupėjęs mūras.
