| <b>PROJEKTO PAVADINIMAS:</b> | <b>Gyvenamosios paskirties pastato, Siesikų dvaro sodybos mokyklos (unik obj.k. 25762), Daugalių k. 1, Siesikų sen., Ukmergės r. sav. tvarkybos darbų (restauravimas, remontas) ir rekonstravimo (keičiant paskirtį į kultūros) projektas</b> | |
| <b>PROJEKTO ETAPAS:</b> | <b>PROJEKTINIAI PASIŪLYMAI</b> | |
| <b>PROJEKTO DALIS:</b> | <b>TVARKOMIEJI STATYBOS DARBAI</b> | |
| <b>BYLOS ŽYMUO:</b> | <b>ENERO-139(2024)-PP</b> | |

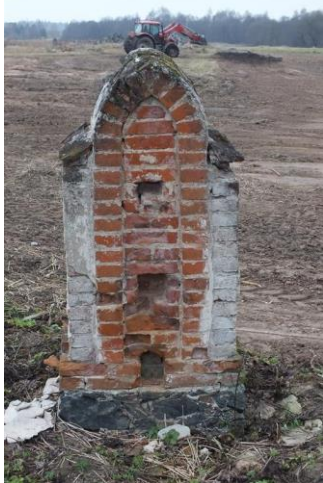
| 1.2.2 | | molio plytų mūro ant skaldytų akmenų mūro cokolio vartų stulpas, stulpų vietos teritorijos centrinėje dalyje, prie privažiavimo kelio (stulpai buvo tinkuoti; | Vartai restauruojami, atkuriami. |

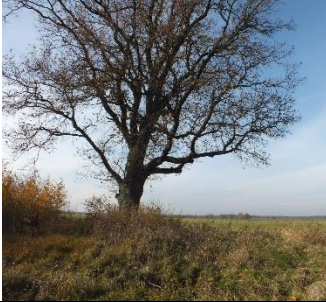
| 1.5.3. | | ąžuolas teritorijos P dalies kampe | Išsaugoma. |

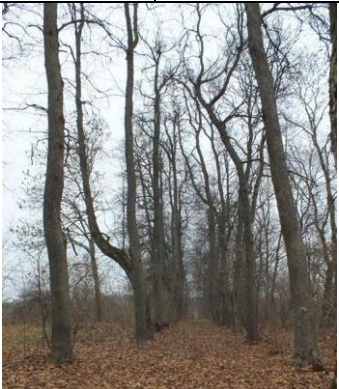
| NR. | FOTO FIKSACIJA ESAMA BŪKLĖ | VERTINGOSIOS SAVYBĖS PAVADINIMAS | POVEIKIS VERTINGAJAI SAVYBEI, NUMATOMA TVARKYBOS DARBŲ RŪŠIS |
|---|---|---|---|
| 2.2.1. | | Š-P krypties liepų-klevų alėja, teritorijos R dalyje | Išsaugoma |

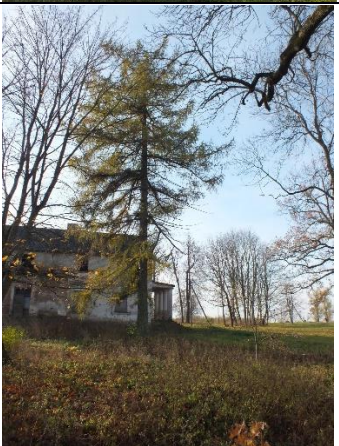
| | | Europinis maumedis prie mokyklos pastato | Išsaugoma. |

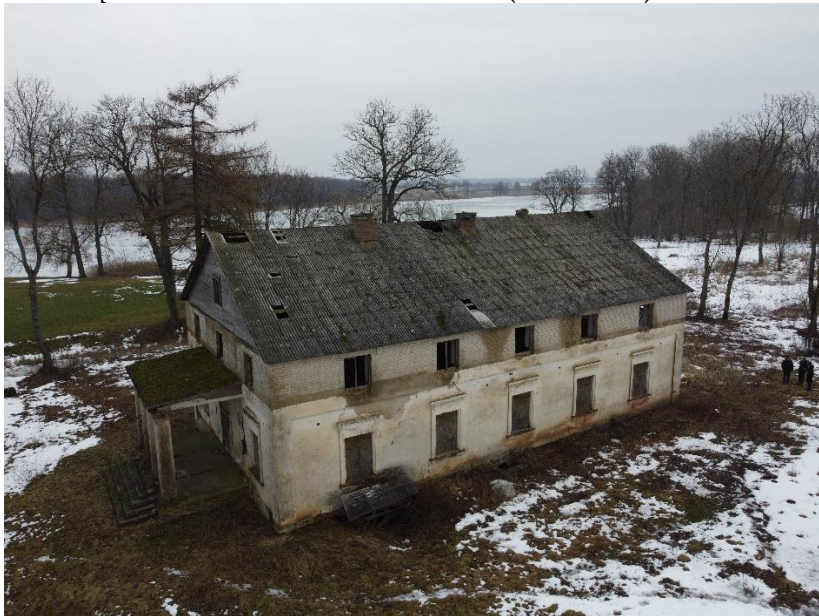
| NR. | FOTO FIKSACIJA ESAMA BŪKLĖ | VERTINGOSIOS SAVYBĖS PAVADINIMAS | POVEIKIS VERTINGAJAI SAVYBEI, NUMATOMA TVARKYBOS DARBŲ RŪŠIS |
|---|---|---|---|
| 3.1.1. | | kompaktinis stačiakampio plano I a. su rūsiu V dalyje (išskyrus užstatytą II a.; iki rekonstrukcijos mokykla turėjo mansardinį aukštą, valminį stogą su tūriniais dvišlaičiais stoglangiais P šlaite; | Išsaugoma, vertinga nekeičiama, prarasta — atkurama. |

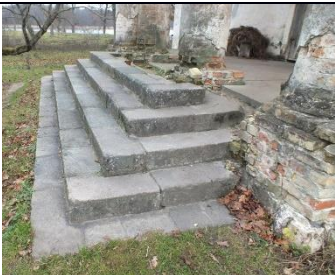
| 3.4.1. | | lauko akmenų-molio plytų mūro pamatas su rūšio sienomis | Restauruojama |

3.4. konstrukcijos — restauruojamas lauko akmenų-molio plytų mūro pamatas su rūšio sienomis, formuojant žemės paviršių tvarkomas kontaktas tinkas/gruntas, atidengiama ir restauruojama cokolio akmenų juosta.

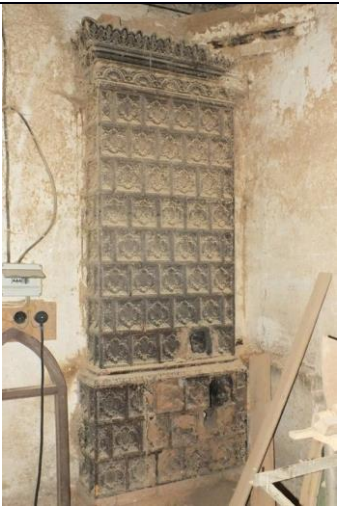
| 3.4.5. | | inžinerinė įranga - I a. patalpos Nr. 2 glazūruotų ornamentuotų koklių šildomoji sienelė su karūna | Išsaugojama, restauruojama. Parengta ir patvirtinta restauravimo programa. |

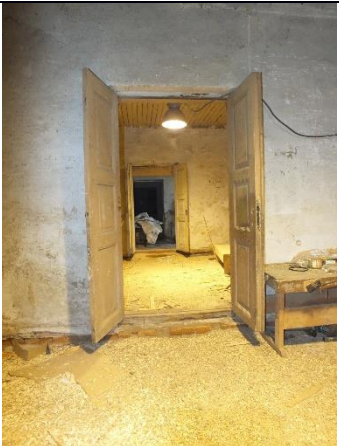
| 3.4.6. | | stalių ir kitų medžiagų gaminiai - medinės įsprūdinės dviverės I a. patalpų durys, durų tipas | Išsaugomos, restauruojamos, trūkstamos gaminamos pagal šlikusius pavyzdžius |

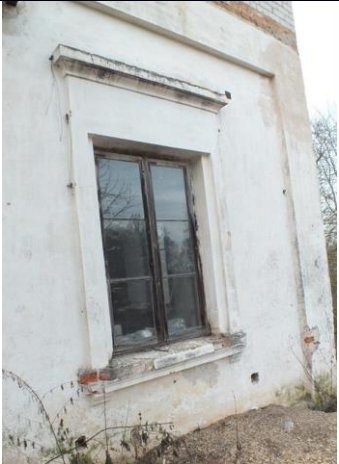
| 3.4.7. | | medinių lauko durų ir langų medžiagos tipas | Išsaugoma. Autentiški gaminiai restauruojami. Neiškikę atkuriami pagal analogą |

3.4.7. Medinių lauko durų ir langų medžiagos tipas išsaugomas. Siekiama daugiau — kiek imanoma tiksliau atkurti lauko durų fasonus, restauruoti išlikusius langus, naujus gaminti pagal išlikusių pavyzdį.

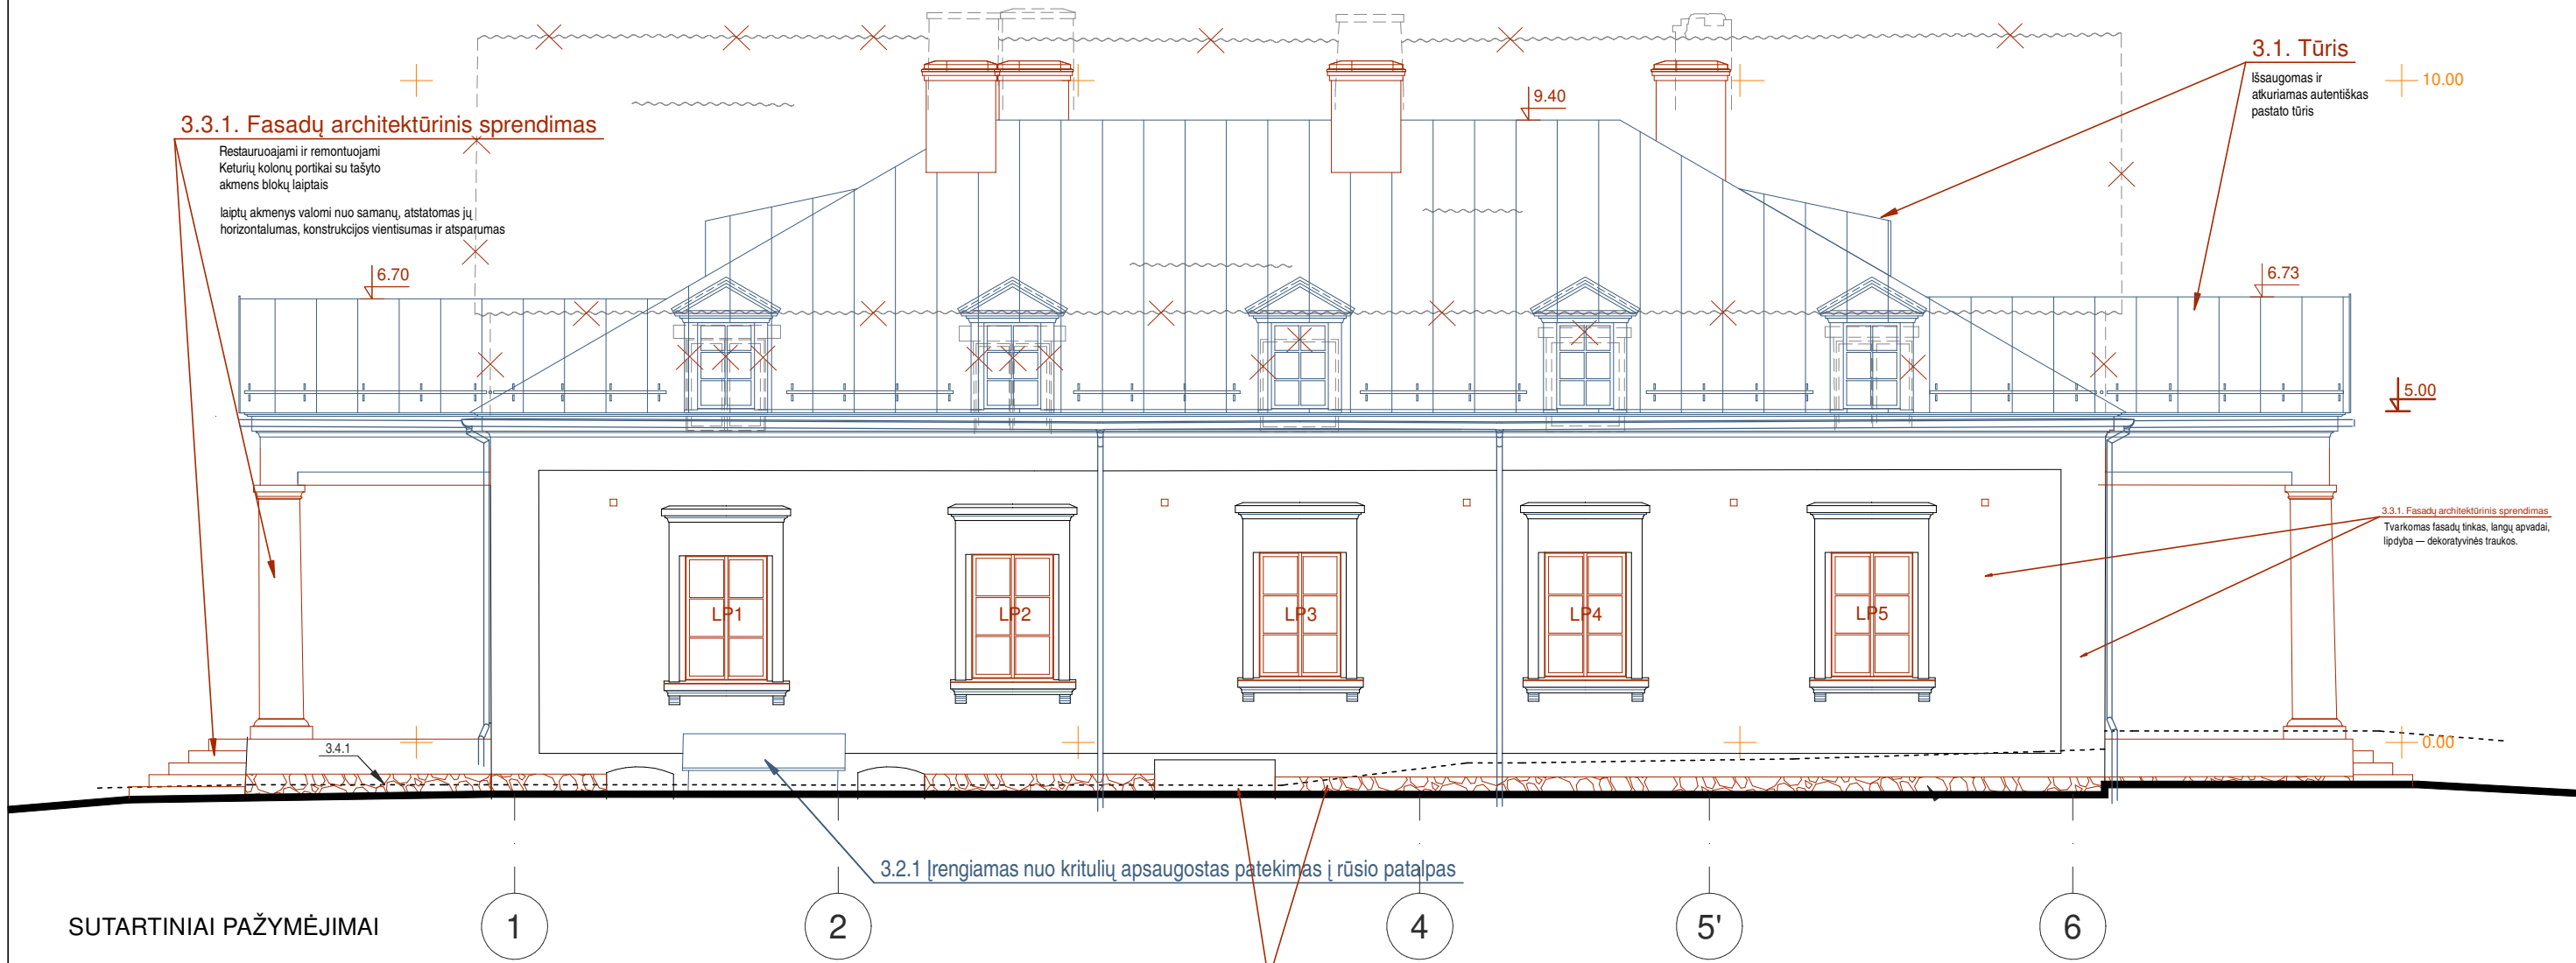
- Atkuriamas valminis stogas
- Įrengiamos sniego užtvartos
- Įrengiama lietaus nuvedimo sistema.
